# 河西南部 4-1-A 号地块土壤污染状况调查报告

(备案稿)

编制单位：生态环境部南京环境科学研究所

2020 年 5 月

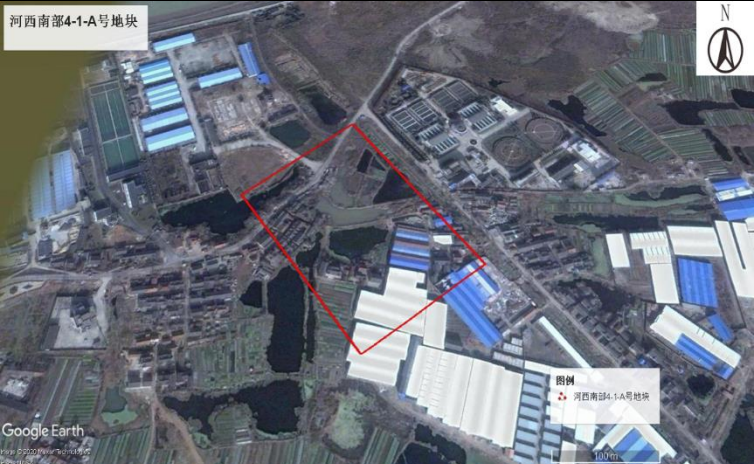
| 拍摄时间 | 地块概况 | 地块卫片 |
|---|---|---|
| 2005 年<br>12 月 | 地块原为农田区域，其中有池塘，东南部少部分区域有建筑物。据访谈了解，该建筑物不是工业企业，可能是当地农户的临时搭建 | |

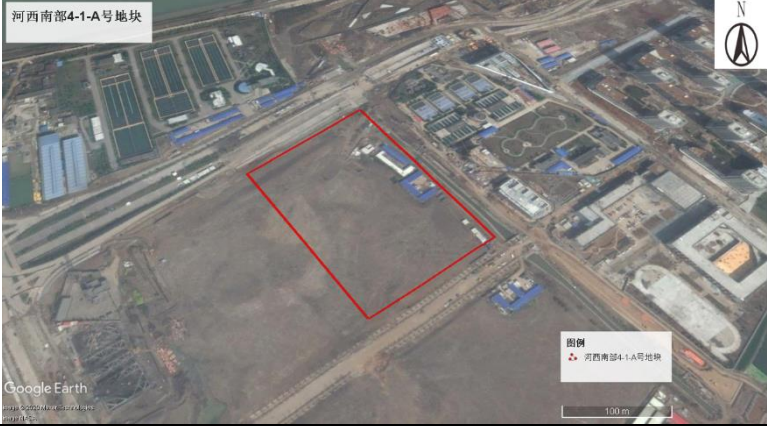
| 拍摄时间 | 地块概况 | 地块卫片 |
|---|---|---|
| 2013 年 9 月 | 地块内完成了建筑物拆迁，地块周边道路修建。地块内建有临时项目部。 | |

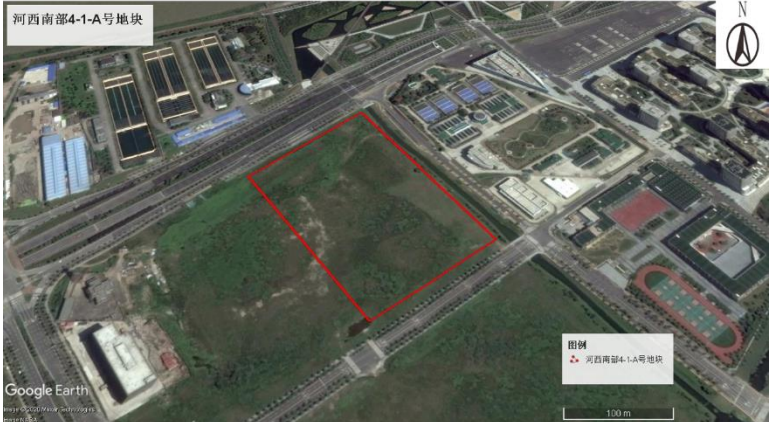
| 拍摄时间 | 地块概况 | 地块卫片 |
|---|---|---|
| 2015 年 7 月 | 地块周边完成了道路修建。地块内有绿化，地块东侧开挖了一条人工河红旗南河。 | <p>河西南部4-1-A号地块</p> <p>Google Earth</p> <p>图例 河西南部4-1-A号地块</p> <p>100 m</p> |

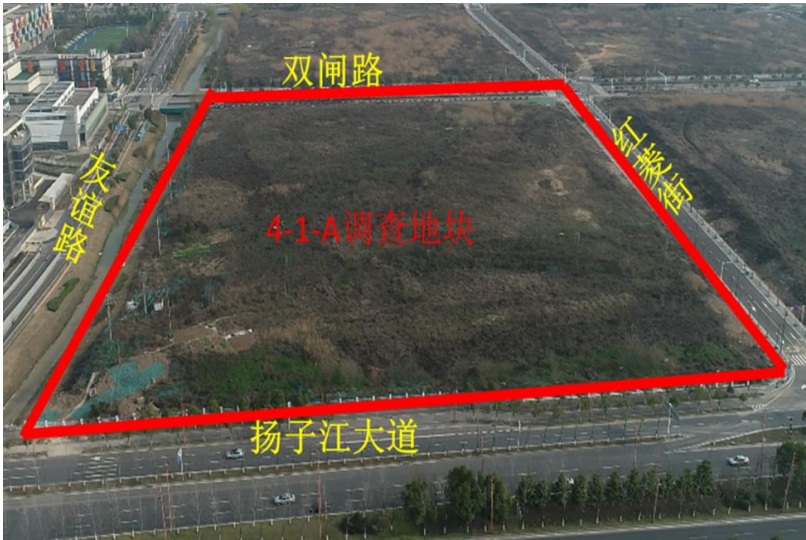
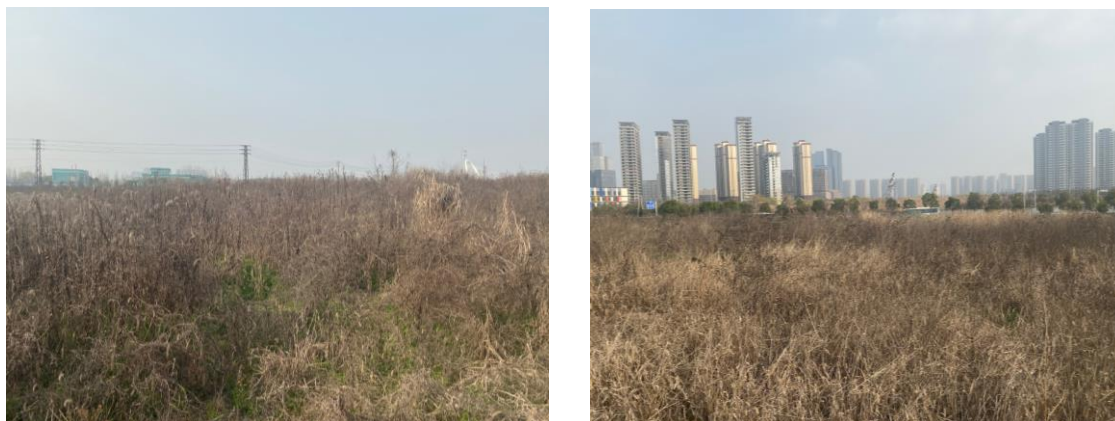
图 2-1 地块植被分布情况

根据调查分析了解，2009~2014 年之间该地块上陆续运来大量外来堆土，堆土来源可能是周边建筑施工、地块东侧红旗南河开挖等工程建设活动产生。外来堆土已完全覆盖在该地块上，厚度达 2 米。目前观察到的地块植被是生长在外来堆土上。具体见图 2-1 地块照片。

无人机鸟瞰照片

现场植被照片

目前地块上无现存构筑物，地块大部被野生植被覆盖。具体见图 2-1。图 2-1 显示了地块的现场照片。

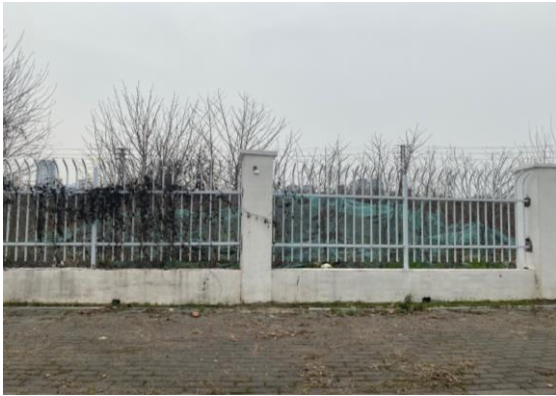
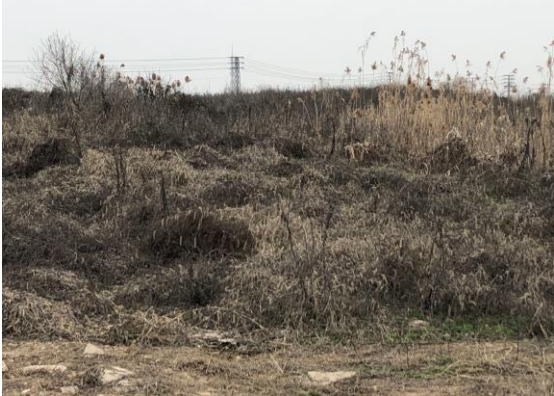
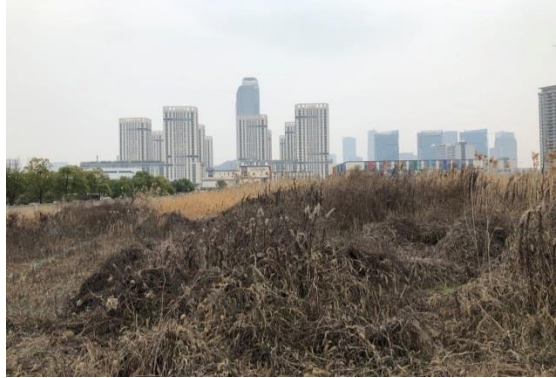
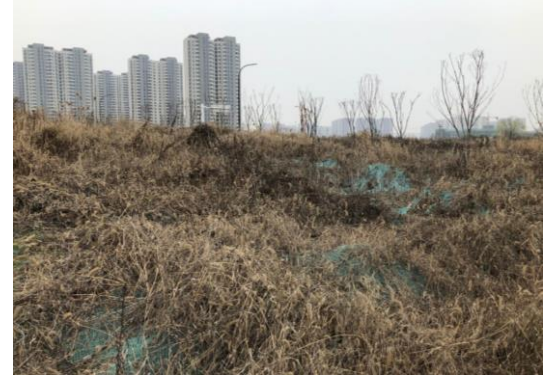
图 2-4 地块内堆土照片

根据现场踏勘情况，该调查地块目前为闲置地块，地块内无污染痕迹，无异味。地块有专人看护，但仅在南北两个方向有围栏，地块东侧有一条红旗南河，地块西侧为红菱街没有围栏。地块内平铺堆放大量外来堆土，堆土高度约 2 米，堆土上长满野生杂草。

经现场踏勘，该调查地块目前有专人看护。根据地块看护人员的访谈记录，2009 年~2014 年由于地块周边修建道路、人工河流开挖，周边建筑工地施工，可能其中有一部分堆土堆于该地块内。这些堆土在地块上形成多个小山丘形状，平均厚度约 2 米。目前堆土上已长满野生植被（图 2-4）。

| 地块上堆土比路面高约 2 米 | 堆土在地块内成小山丘形状 |
| 地块堆土照片 | 地块堆土照片 |

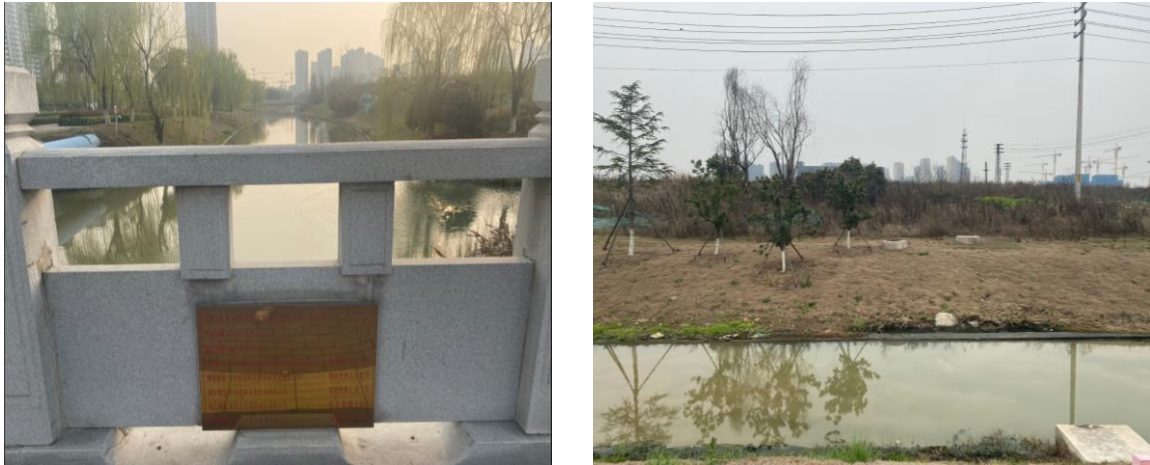
图 2-5 地块周边水环境

河西南 4-1-A 号地块离长江约 450 米。地块内部没有河流、池塘。地块东侧不到 5 米流淌着一条人工河红旗南河（图 2-5），流向为自西北向东南方向。

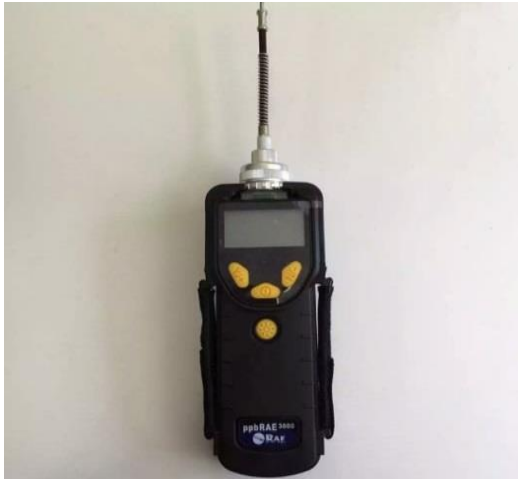
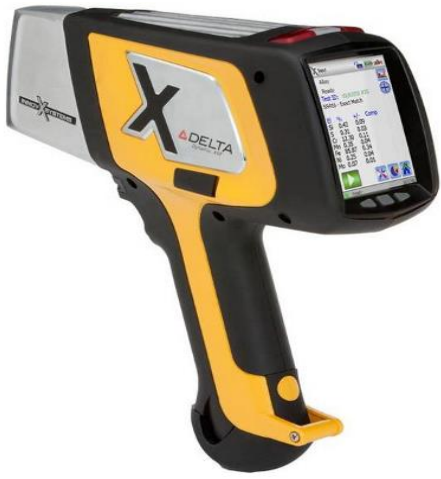
图 2-7 土样快检仪器

现场快速检测主要是利用便携式检测仪器对现场土壤样品进行在线监测，检测指标包括挥发性有机物和重金属，快速检测作为现场判断污染情况的辅助手段之一，具有快速简便的特点，根据快速检测结果可以大致判断现场的土壤污染情况。

RAE3000 便携式 VOC 气体检

便携式重金属分析仪 XRF

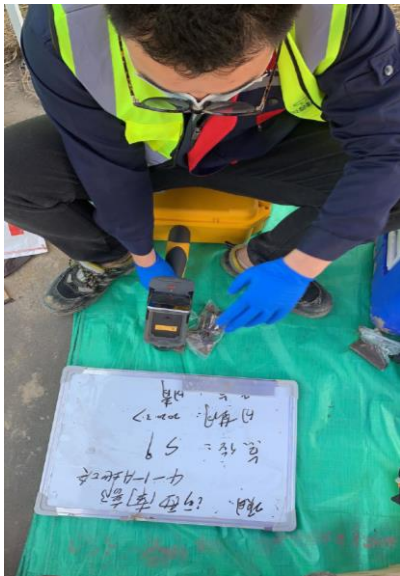
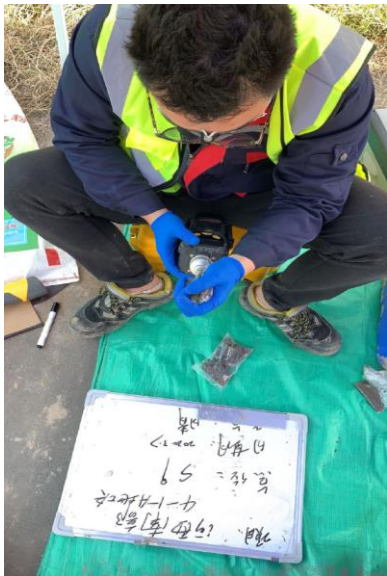
图 2-8 现场快速检测照片

表 2-5 为现场点位样品的数据统计。根据现场快速检测结果，调查地块内重金属和挥发性有机污染物浓度均不超过《土壤环境质量 建设用地土壤污染风险管控标准（试行）》（GB36600-2018）中建设用地第一类用地土壤污染风险筛选值。
