杭钢旧址公园 GS1303-12/14 地块土壤  
修复工程效果评估报告

生态环境部南京环境科学研究所

二〇二一年五月

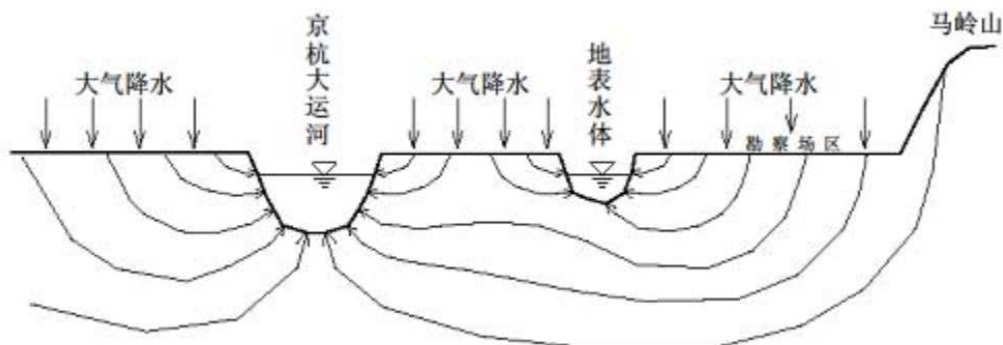
图 3.4-2 杭钢焦化分厂退役场地水文地质勘查地下水径流示意（剖面）图

场区东侧的马岭山，系半山的小余脉。从地下水等水位线图上看，场区及附近的地面高程（地形），依然是控制地下水位的主导性因素。场区地下水总体上由东往西径流，注入场区西侧河道，没有跳出半山～运河控制的大格局。同时，在场区南北两侧靠近河道处，场区地下水则分别改成向南向北流动，注入地面河道。地下水等水位线图中中间出现的起伏，系由调查工程本身的干扰引起。

从地下水等水位线图中看，地下水的水力坡度非常小，最大的仅有 2.5%，最小的小于 0.1%，即便是垂直比例尺是水平比例尺的 5 倍的剖面图上，都很难看出地下水位线的坡度，而沿着地下水流线（详见剖面图中的地下水流线）的水力坡度则更小。由于场区含水层的透水性极差，地下水流动极其缓慢，而且越往深部流速越小，径流越弱。调查工程（钻探、采水样、洗井等）结束后 3~5 天内，水位都难以恢复到原先水平，也证明了这一点。

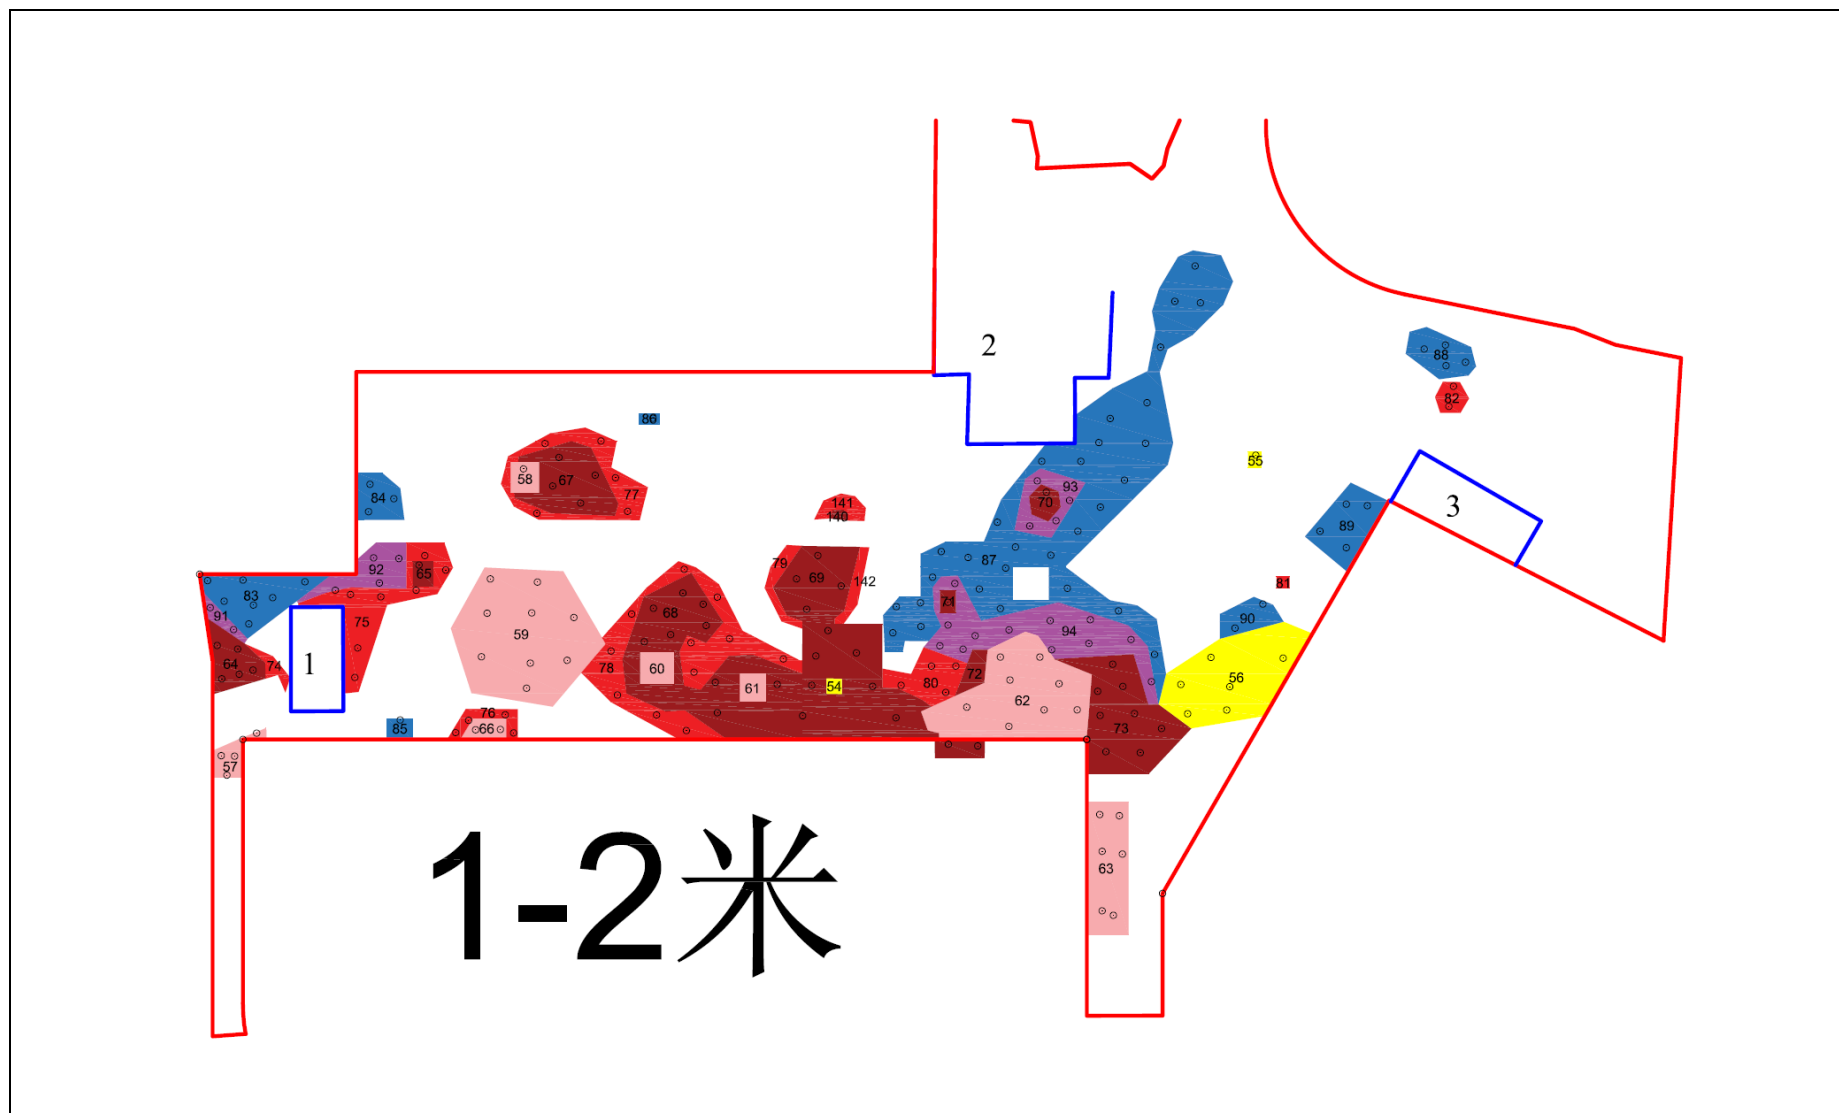
图 6.6.1-1 基坑侧壁布点示意图

根据以上原则结合各开挖基坑参数，确定各基坑侧壁土壤采样点数量如表 6.6.1-5 和图 6.6.1-1~2 所示。现场以实际基坑尺寸为准，计算侧壁样品数量。采样点位置可依据土壤异常并结合场地污染状况确定。采样时，以去除杂质后的土壤表层样为主（0~20cm），在有必要时也可采集深层样品。

综上，本场地中基坑面积、周长、深度核算出的土壤采样样品初步数量为：基坑 671 个样品、侧壁 739 个样品，共计 1410 个土壤样品。
